La conservació-restauració dels elements de mosaic del pavelló de l'Administració de l'Hospital de la Santa Creu i Sant Pau (Barcelona)

Les façanes del pavelló de l'Administració de l'Hospital de la Santa Creu i Sant Pau de Barcelona presenten un conjunt excepcional d'elements de mosaic, obra de Mario Maragliano. En el present article descrivim la tècnica d'elaboració, l'estat de conservació i les intervencions antigues sobre aquest conjunt, així com la intervenció de conservació-restauració duta a terme entre els anys 2009 i 2011, que ha implicat l'estudi de les diverses peces i la seva revalorització.

The Conservation-Restoration of Mosaic Elements at the Administration Pavilion at the Hospital de la Santa Creu i Sant Pau (Barcelona)

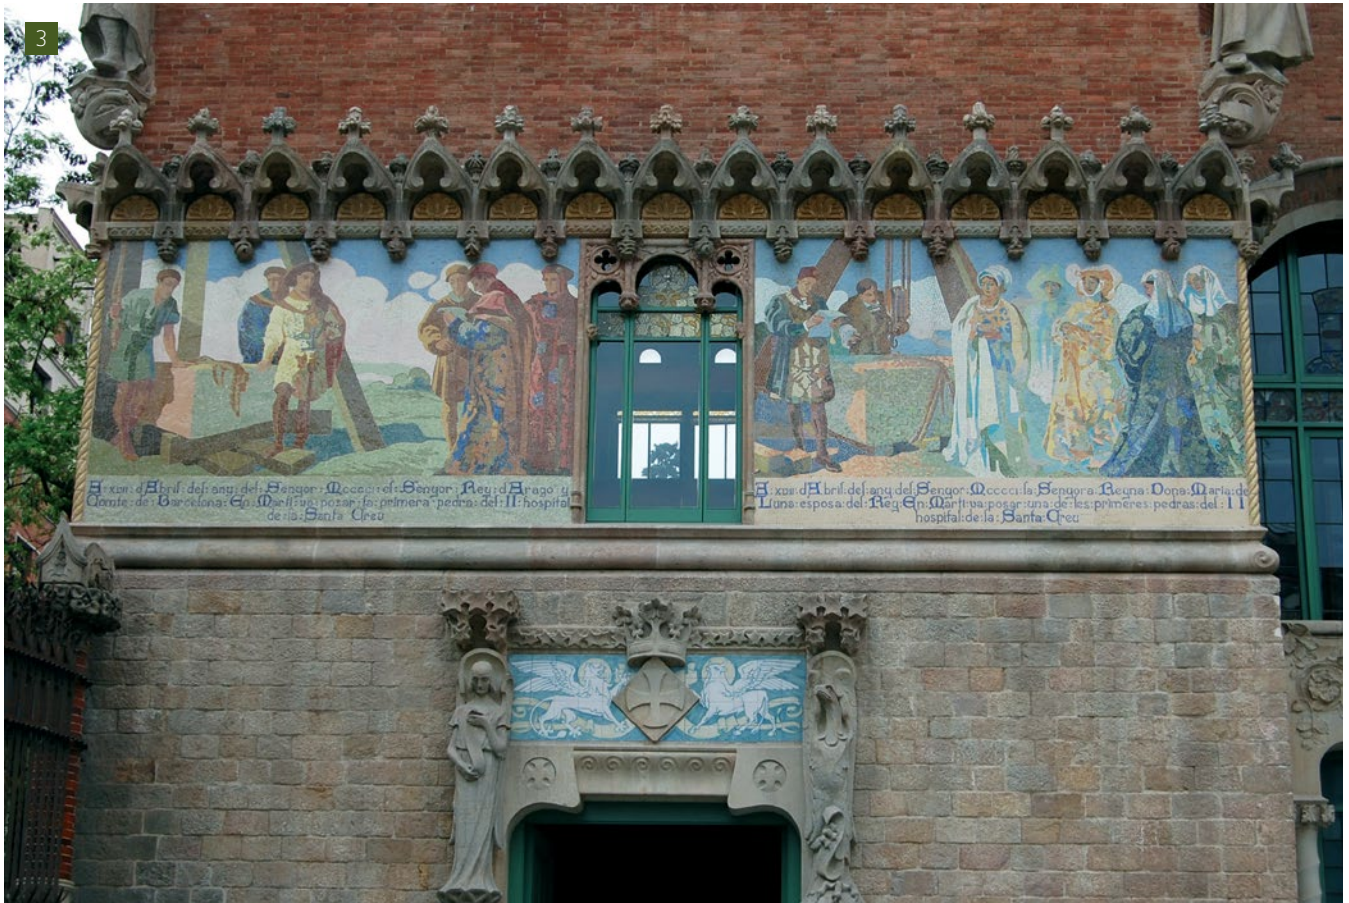
[3] Dos panells de mosaic de la façana principal, tram R M15 i M16 (Fotografia: Àbac).

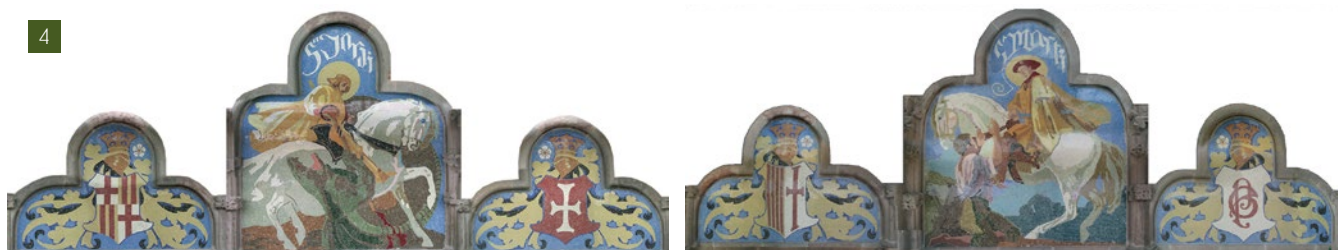
[4] Panells de mosaic de les façanes posteriors: sant Jordi (tram H V14a) i sant Martí (tram N V14b) (Fotomuntatge: R. Surrell).

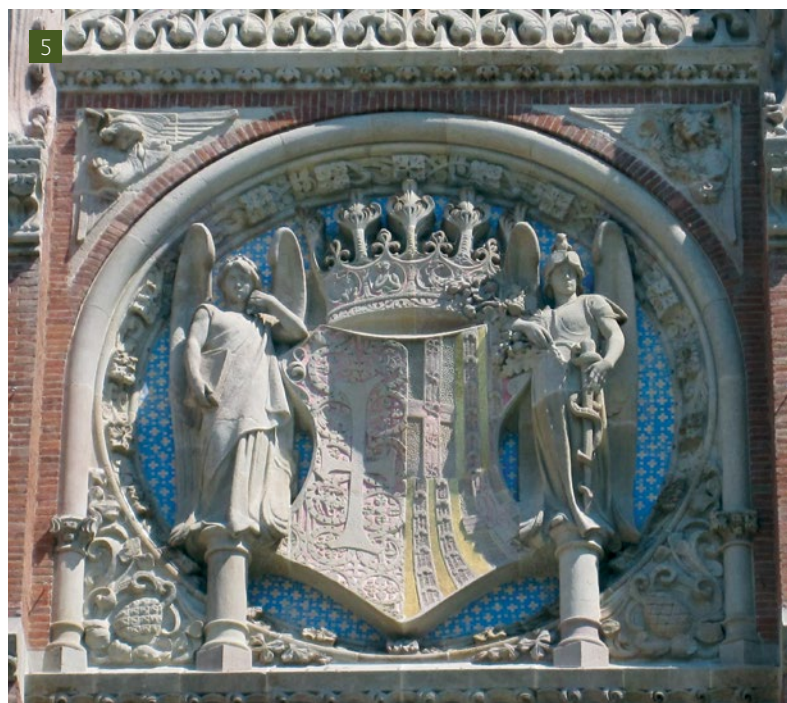
[5] Escut de mosaic i pedra de la façana central, tram Y E27 (Fotografia: Àbac).

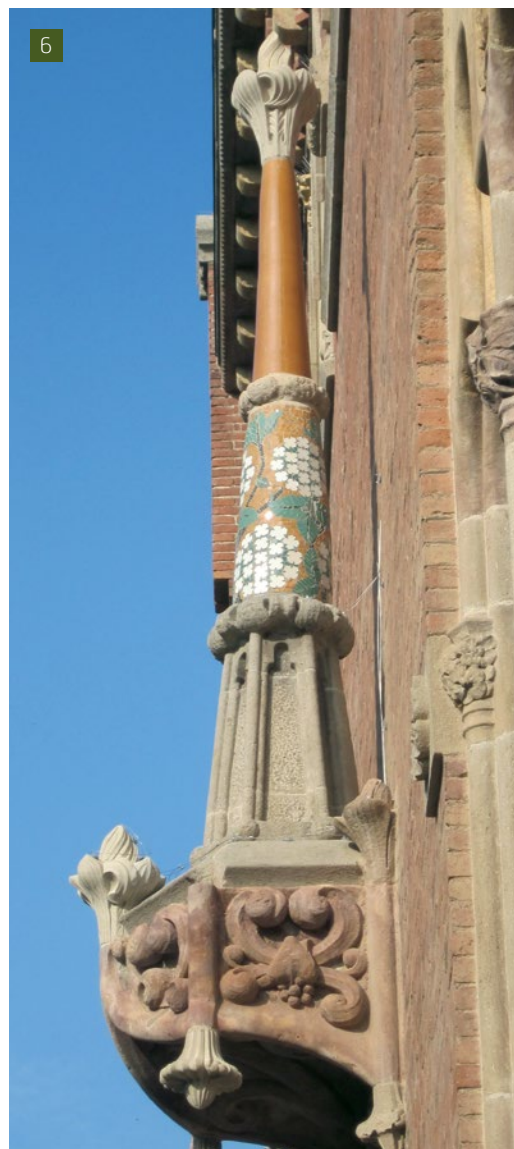
[6] Pinnacle d'angle, tram E P8 (Fotografia: Àbac).

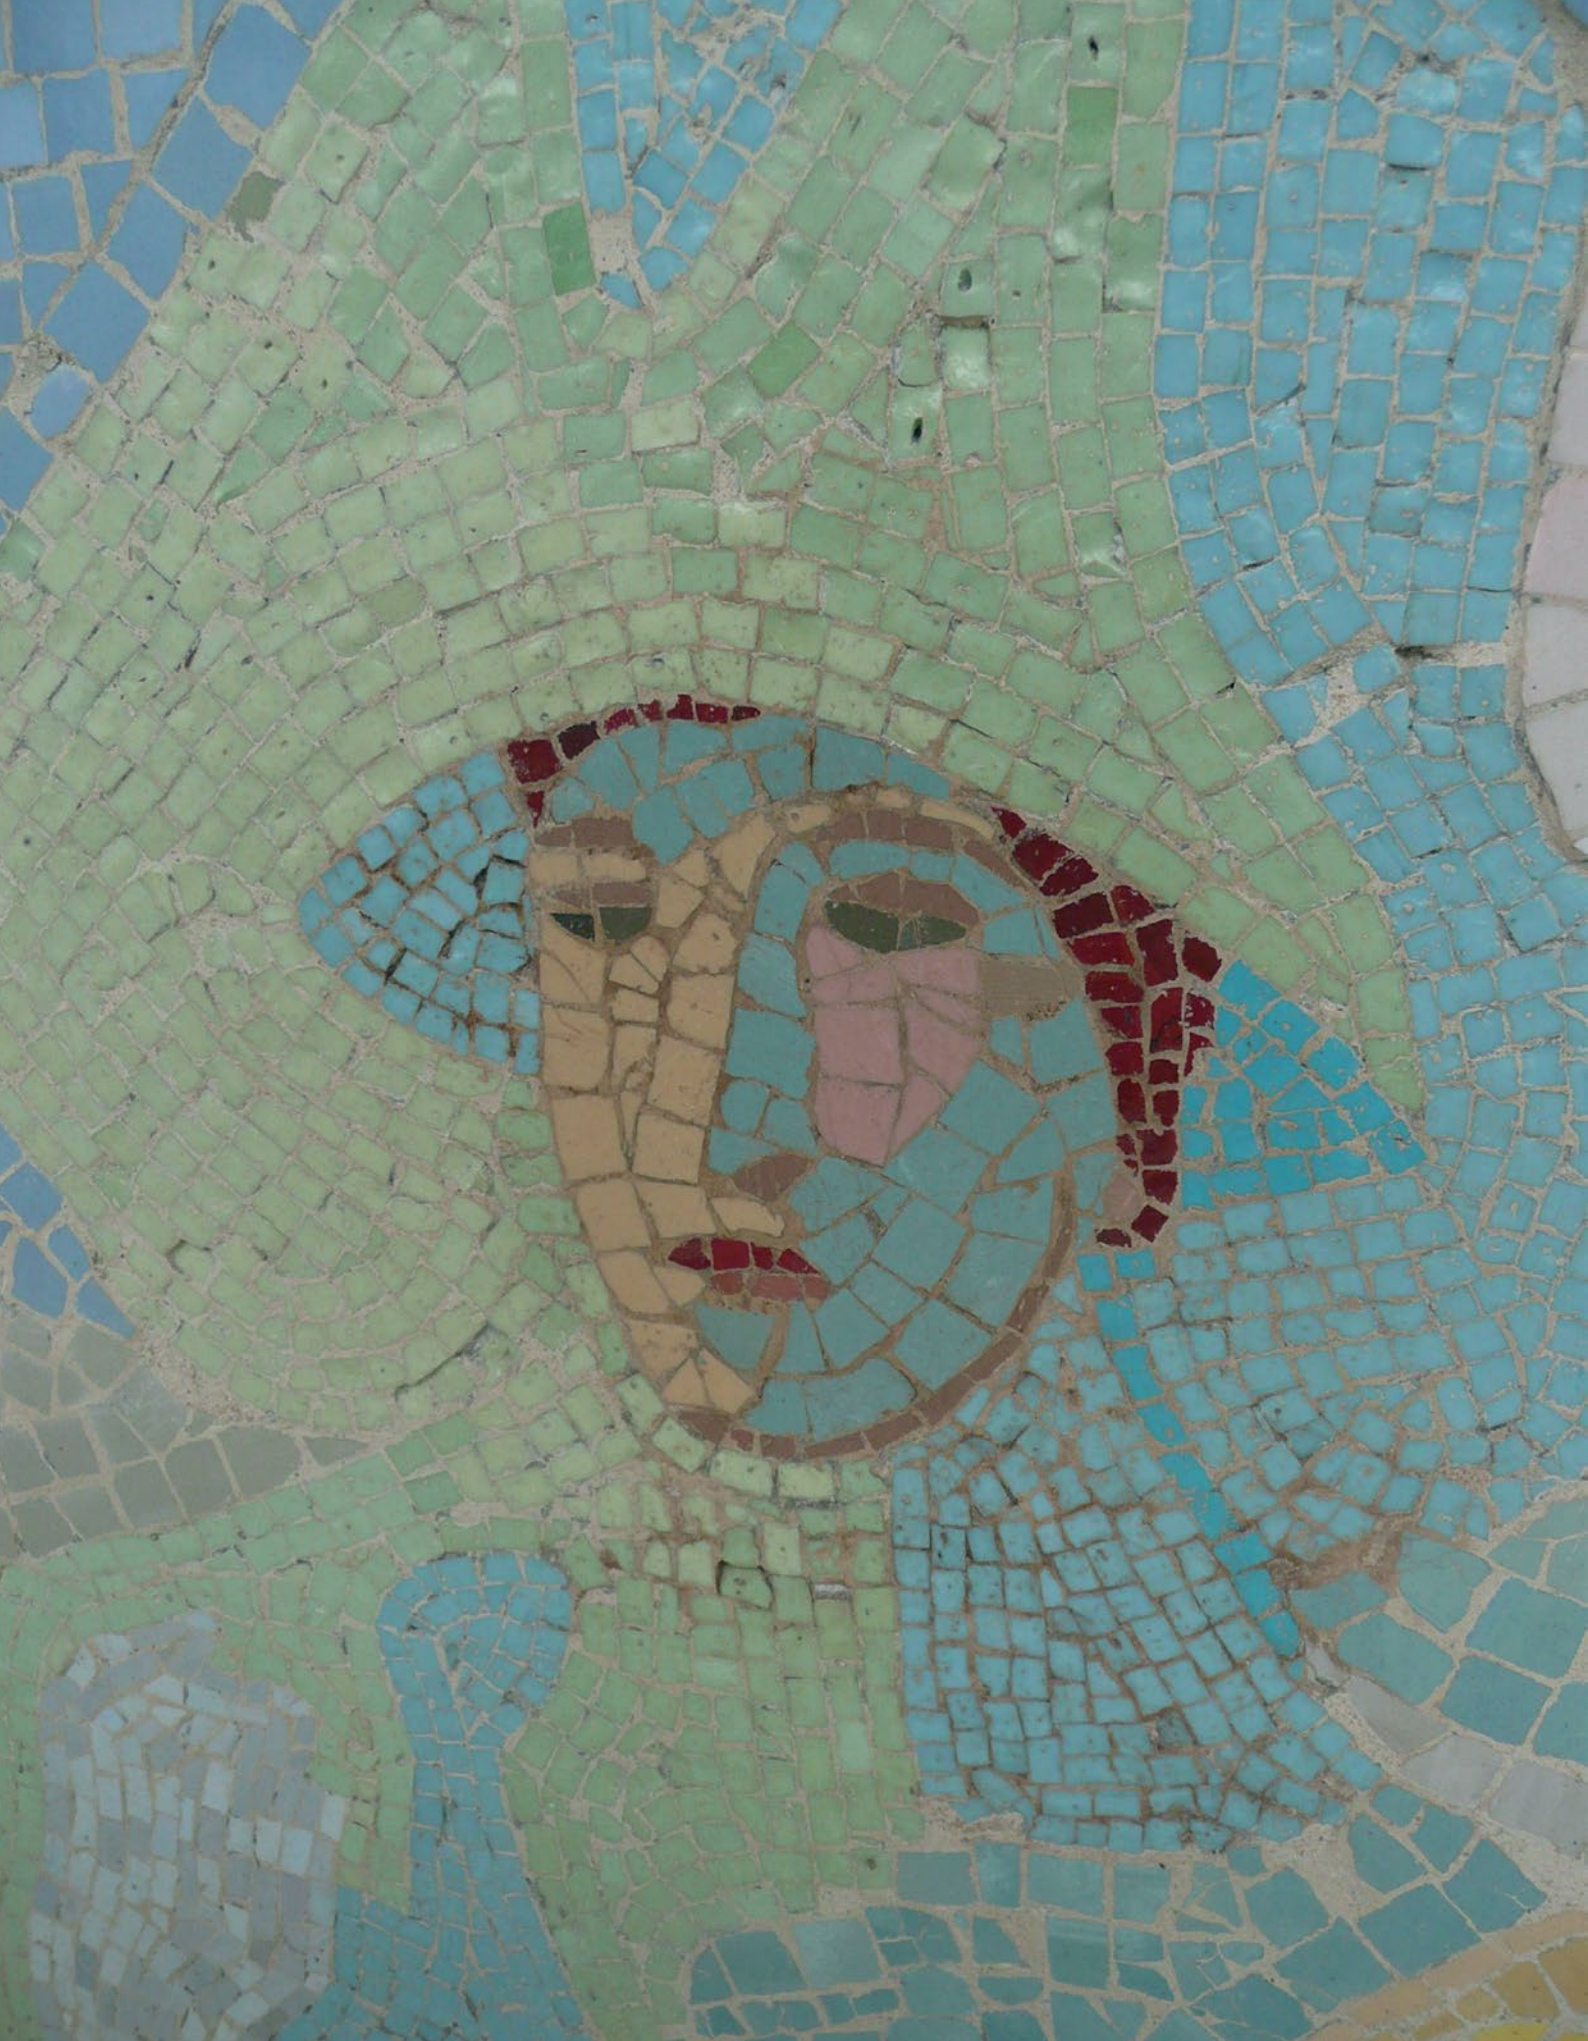
Quant a les tesselles daurades, corresponents a la segona tipologia, mostren una pèrdua generalitzada de reflex daurat per la degradació de la superfície de la capa de protecció, que provoca la dispersió de la llum reflectida en l'or, donant-li un color groc. Correspon a un 20% de les tesselles daurades.

[33] Abrasió de la superfície degradada de les tesselles daurades, corresponents a la segona tipologia, amb microtorn i Dremel® (Fotografies: Àbac).

Pel que fa a les tesselles daurades, donat el bon estat de conservació, exceptuant l'última capa de les vermelles anteriorment descrites, i segons les recomanacions de Patrimoni 2.0, [63] s'ha procedit a erosionar lleugerament la superfície degradada [64] i a aplicar dues capes de protecció amb vernís. [65] [33]
