# La bandera de Santa Eulàlia: un tractament de conservació integral

## **The flag of Saint Eulàlia: a treatment of integral conservation**

## FITXA TÈCNICA BANDERA SANTA EULÀLIA:

<b>Cronologia:</b>	Entre 1581 i 1623
<b>Tècnica:</b>	Pintura a l'oli sobre seda, adherida a un suport de fusta
<b>Dimensions:</b>	149 x 81,7 cm
<b>Museu d'Història de Barcelona MUHBA (MHCB 246)</b>

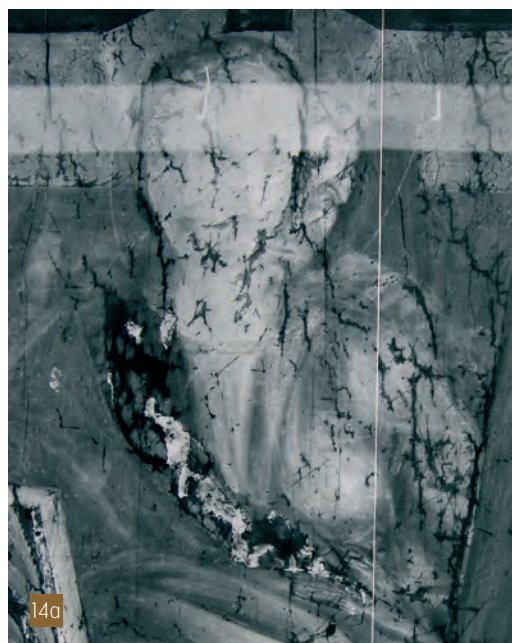
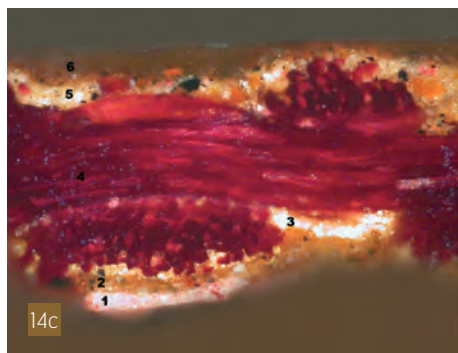
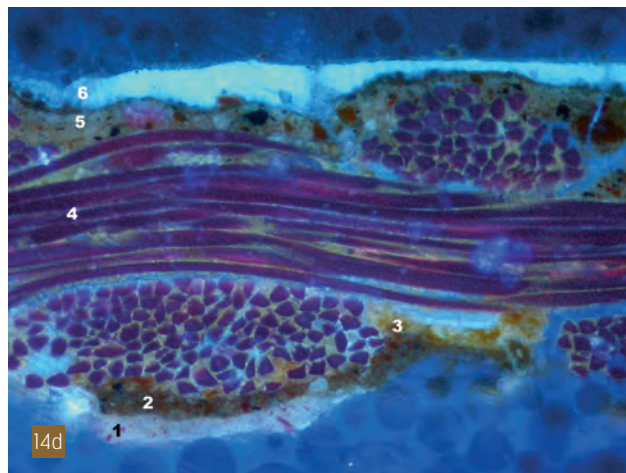
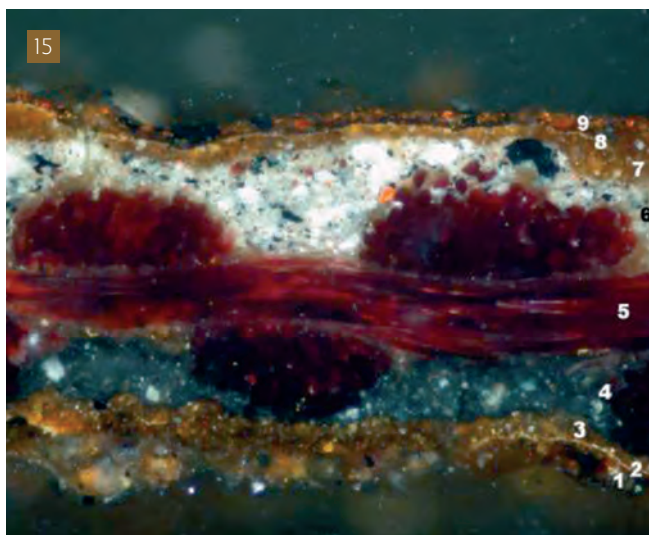
[14] a i b) Radiografia en què es pot observar perfectament la disposició del rostre en ambdues cares i el penediment (Radiografia: SGS). c i d) El penediment també es pot observar en la disposició dels estrats de la mostra extreta d'aquesta zona: la capa núm. 5 correspon a la policromia que es pot veure actualment i les capes 3, 2 i 1 corresponen al penediment i el rostre que seria visible en la part del revers, que resta oculta en estar adherida al suport de fusta (Anàlisi estratigràfica: Laboratori Arte-Lab).

Tant les anàlisis de les mostres com les radiografies han fet palesa la presència de tres rostres:

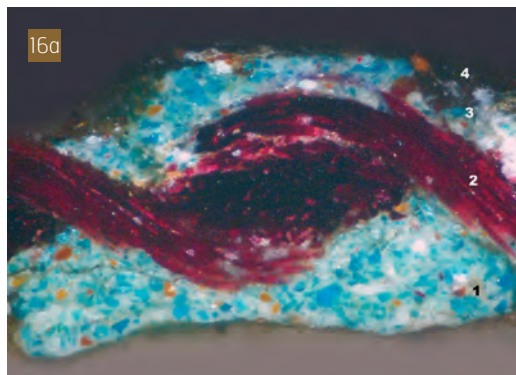
Aquesta capa no és original, ja que només és present en l'anvers (cara visible), tal com es pot veure en les estratigrafies de les diferents mostres analitzades. <sup>16</sup>

[16] a) Imatge obtinguda al microscopi òptic de la secció transversal d'una micromostra (objectiu MPlan 20x/040). b) La mateixa micromostra observada amb llum UV en què es pot observar la fluorescència de la capa de vernís (Image: Laboratori Arte-Lab).

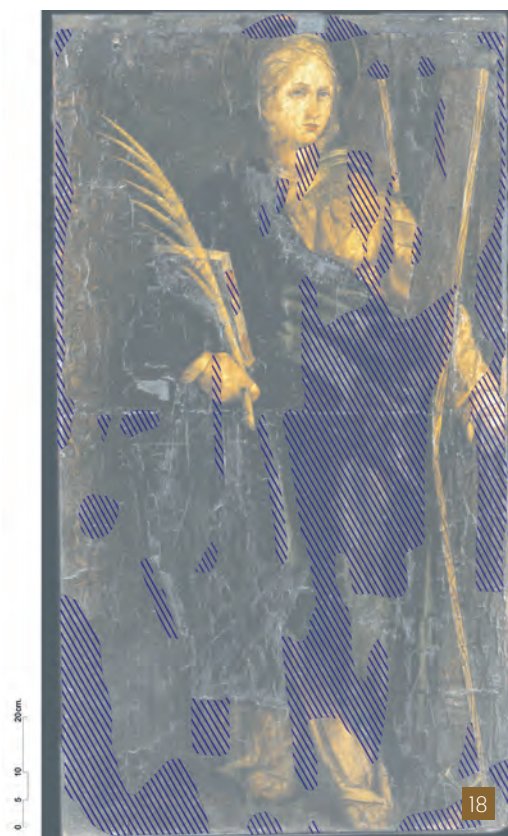
[18] Mapa en què s'indiquen les àrees descolades (Autora: Esther Martínez. Vectorització: Carla Puerto).

Per tant, l'esmentat envelliment de la cola (de tipus proteic i emprada per l'adhesió a la fusta) i la seva cristal·lització, han produït la pèrdua de poder adhesiu, de manera que en moltes zones la bandera s'ha desenganxat i bufat. Pràcticament tot el perímetre es troba separat del suport i és per la part central on són evidents les parts inflades. <sup>18</sup>

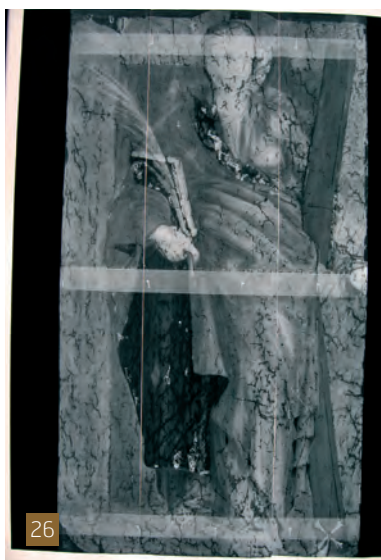
[26] Radiografia de l'obra (Radiografia: SGS).

Moltes de les mostres extretes per a anàlisis presenten estrats interns remoguts causats, amb tota probabilitat, a les diferents intervencions patides. [26] i [27]

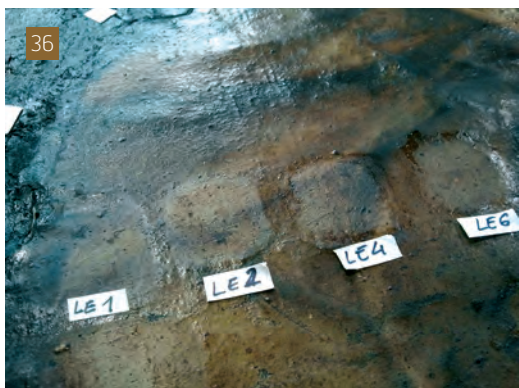
[36] Detall del test de Cremonesi realitzat per a l'eliminació dels vernissos.

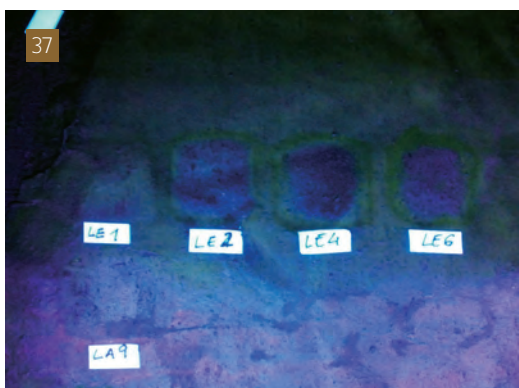
[37] Detall del test de Cremonesi amb llum UV.

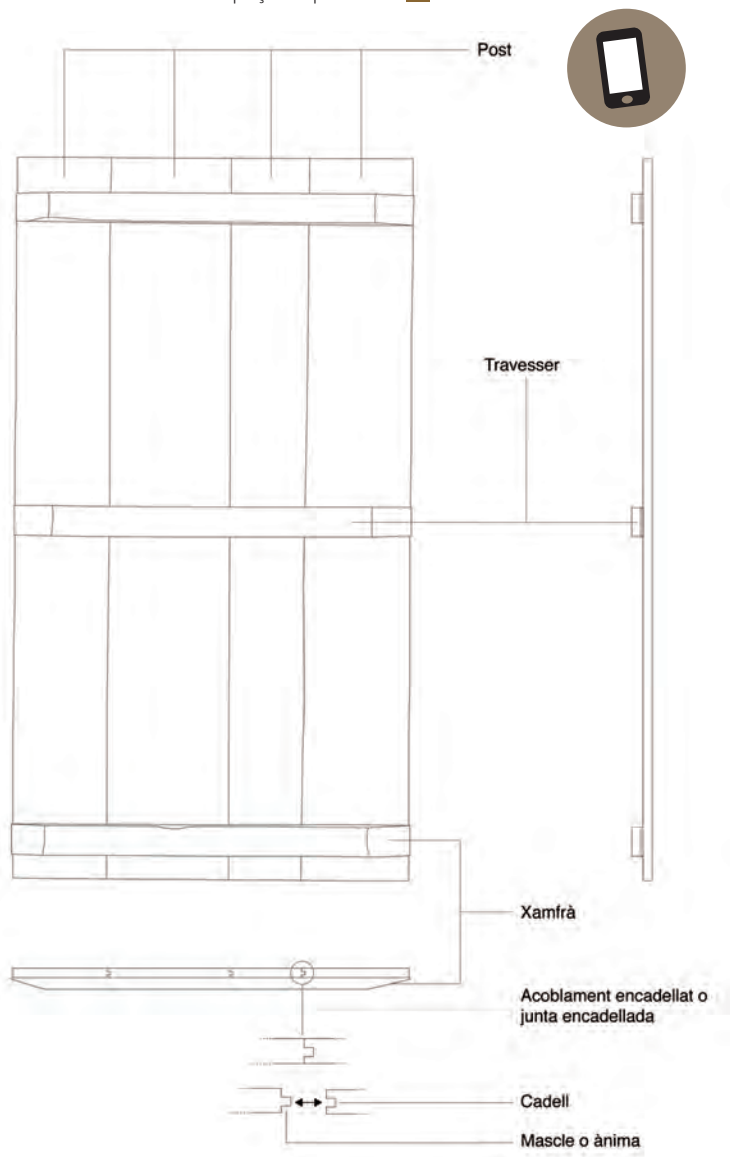
45

És molt probable que, per les dimensions i el treball acurat de la taula, aquesta es construís expressament perquè fos el suport rígid de la seda, la qual es va adherir mitjançant una cola, però no es descarta que sigui una peça reaprofitada. <sup>45</sup>

[45] Esquema compositiu del suport de fusta de la bandera (Esquema: Voravit Roonthiva).

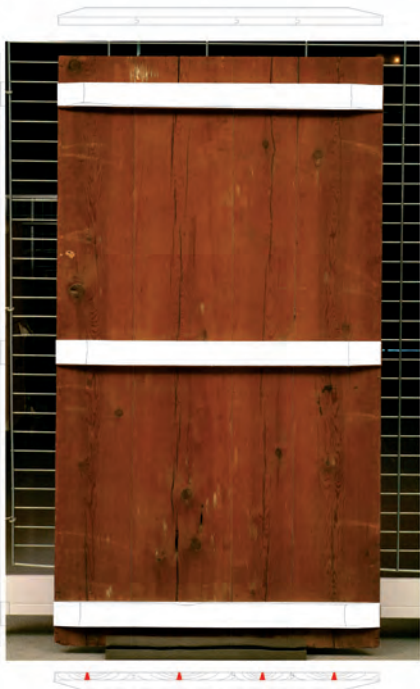
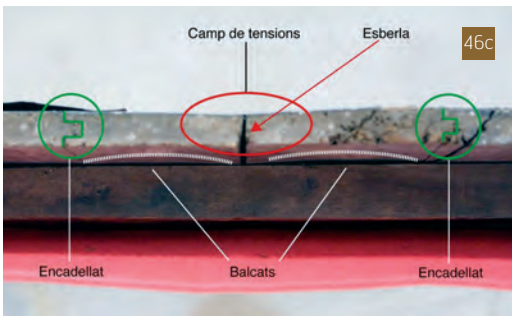
46b

[46] a, b i c) Esquemes del comportament de la fusta davant oscil·lacions d'humiditat relativa i temperatura (Fotografia: Voravit Roonthiva).

L'aparició de les esberles ha estat causada perquè la fusta ha necessitat fer els seus moviments de contracció per condicions ambientals de sequedat o després d'un augment de volum per passar a contreure's pels canvis d'HR i, com que el sistema constructiu provoca forces (constreyn) això genera com a resultat l'aparició d'aquests trencaments o ruptures de suport justament pels punts més febles d'aquest tipus de tall, anomenats camps de tensions.<sup>15</sup>
