Projecte Alajuela. Restauradors sense fronteres.

PROJECTE ALAJUELA

PROJECTE D'INTERVENCIÓ

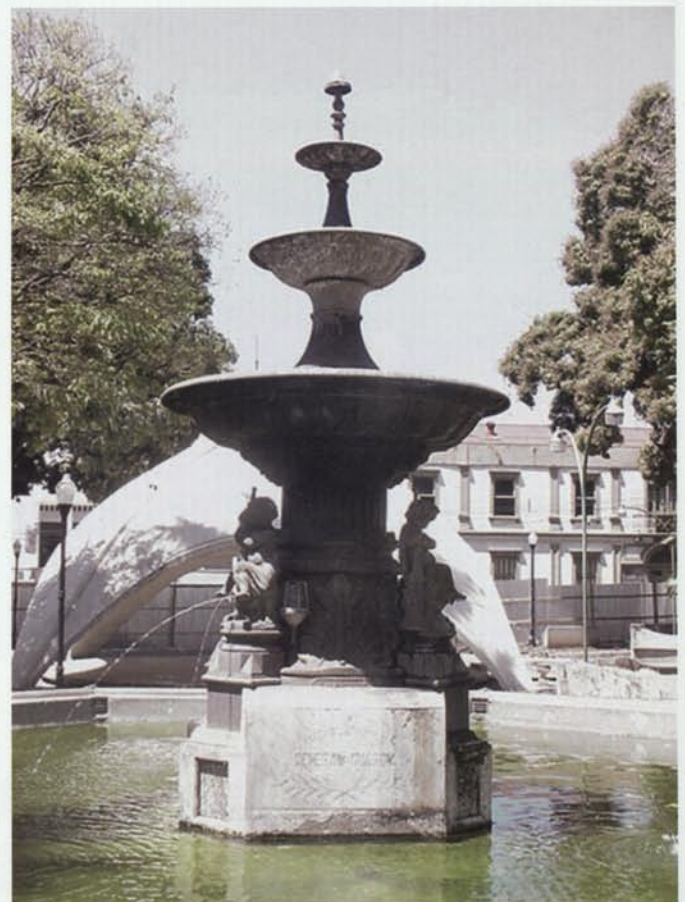
1. Font, Parc Central d'Alajuela (Costa Rica)
(Fotografia: Fernando Zamora).

El projecte de restauració de la font es va realitzar a causa de l'avançat estat de degradació de l'obra, provocat principalment per tres factors d'alteració:

Aquests factors contribuïren directament a la degradació de l'obra, principalment en l'avançat estat de corrosió del suport metàl·lic (ferro) en forma d'oxidació, sent el factor hidràulic (presència i contacte constant amb l'aigua) el principal agent d'alteració, tant en forma de pluja i humitat, com pel propi funcionament de la font.

Així mateix, les intervencions anteriors realitzades a l'obra van ser un agent de degradació, ja que consistiren bàsicament en l'aplicació continuada de diverses capes de pintura i vernissos, sense seguir criteris estrictes de conservació, per la qual cosa la successió d'aquestes capes (aproximadament deu) eliminà volums i detalls dels relleus i les escultures, sense aconseguir crear una barrera de protecció enfront dels agents d'alteració,
