El mural de Joan Miró a l'aeroport de Barcelona: problemàtiques al voltant de la conservació d'una obra monumental contemporània

A petició de la Fundació AENA, propietària de les obres d'art exposades als aeroports de l'estat espanyol, el mural de Joan Miró de l'aeroport de Barcelona va ser restaurat durant l'any 2005 per l'empresa «Corebarna». L'obra, de dimensions excepcionalment monumentals (50 x 10 m), està constituïda per 4.865 plaques de gres esmaltat de colors vius, de 26 x 38 cm de superfície i 6 kg de pes cada una. El mural va ser realitzat per Joan Miró en col·laboració amb el ceramista Josep Artigas, i fou inaugurat l'any 1970. Des d'aquesta data l'obra no havia estat ni tractada ni estudiada en detall.

Agnès Gall Ortlik. Conservadora-restauradora de vidre, ceràmica i esmalt sobre metall. info@corebarna.com

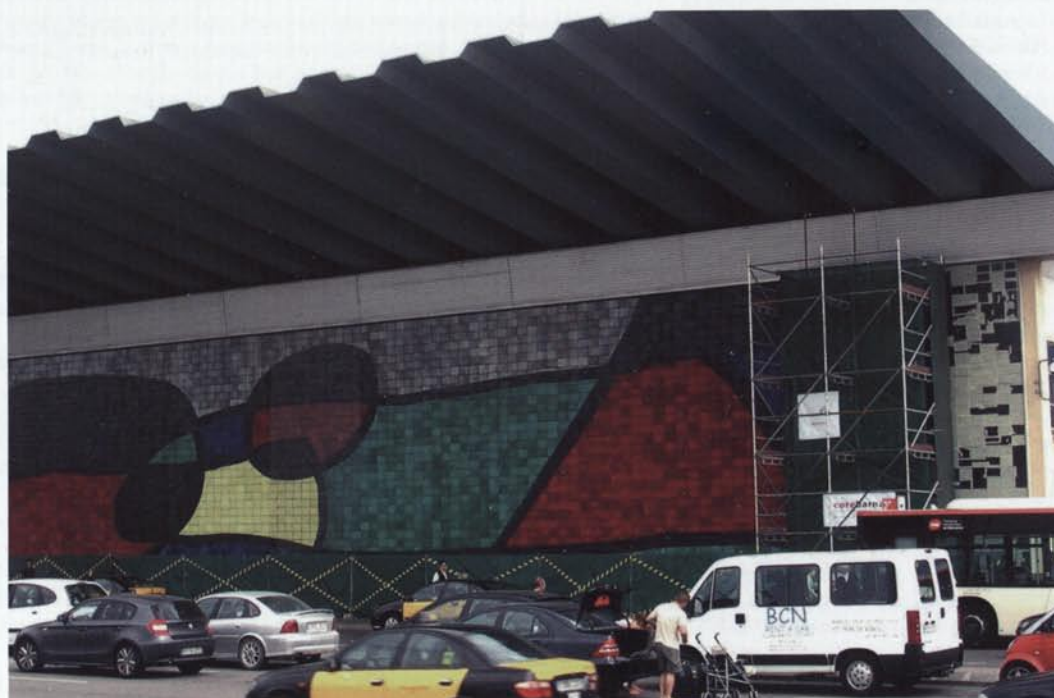
1. El mural durant la intervenció (Fotografia: Agnès Gall Ortlik).

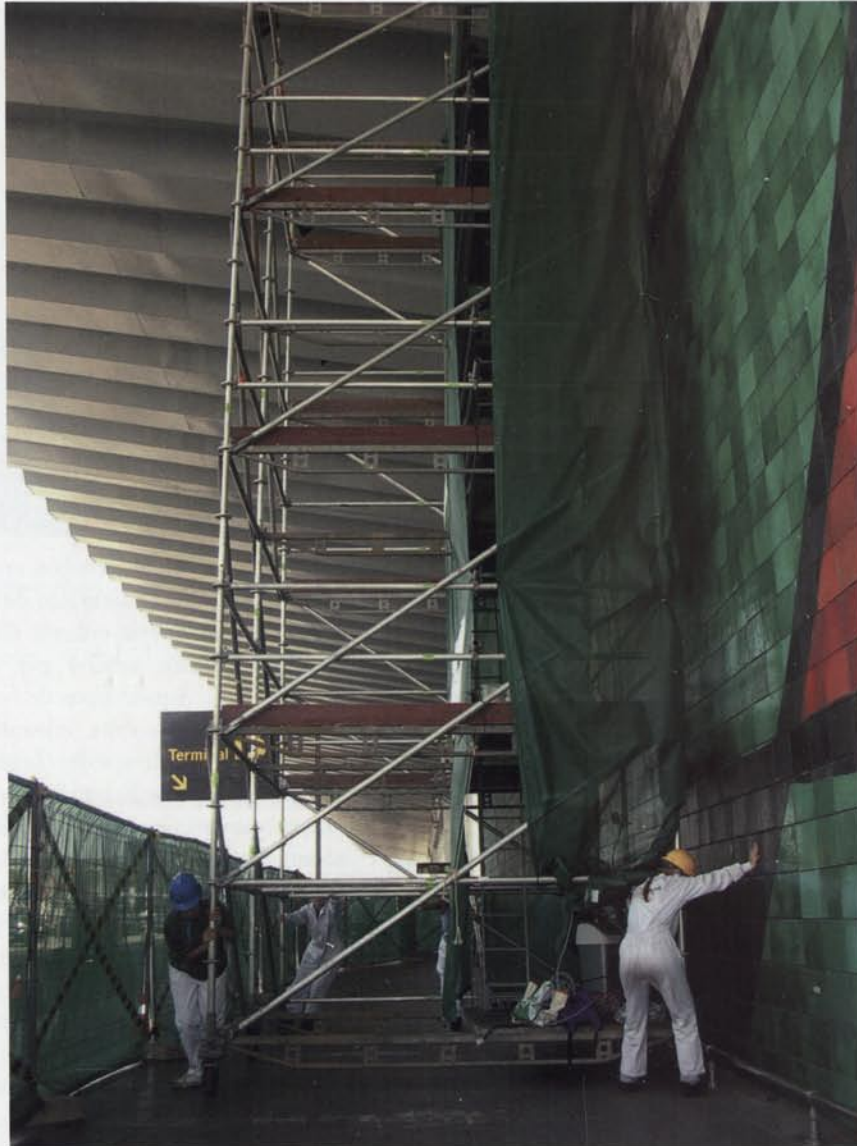
Per tenir accés a tota la superfície del mural, es va utilitzar una bastida mòbil amb forma de torre de 3 x 4 m de base i 10 m d'alçada (Fotografia 2). Atès que l'aeroport és un lloc públic molt freqüentat, sobretot a la zona del mural, es varen plantejar diverses qüestions relacionades amb la seguretat,

2. Desplaçament de la bastida
(Fotografia: Pau Maynés Tolosa).

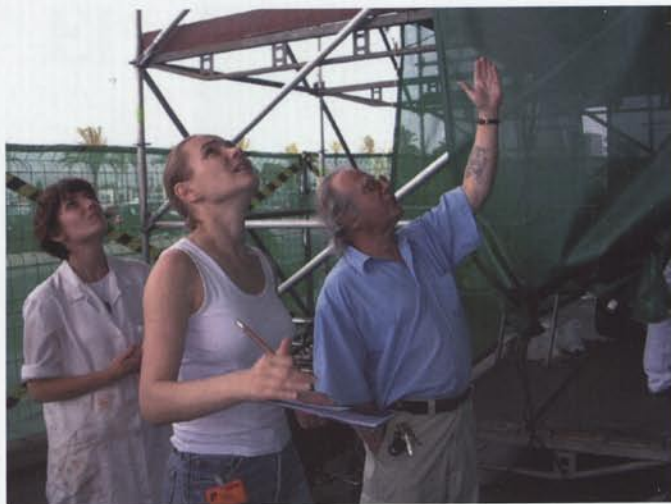
3. Visita de Joan Gardy Artigas durant el tractament del mural (Fotografia: Pau Maynés Tolosa).

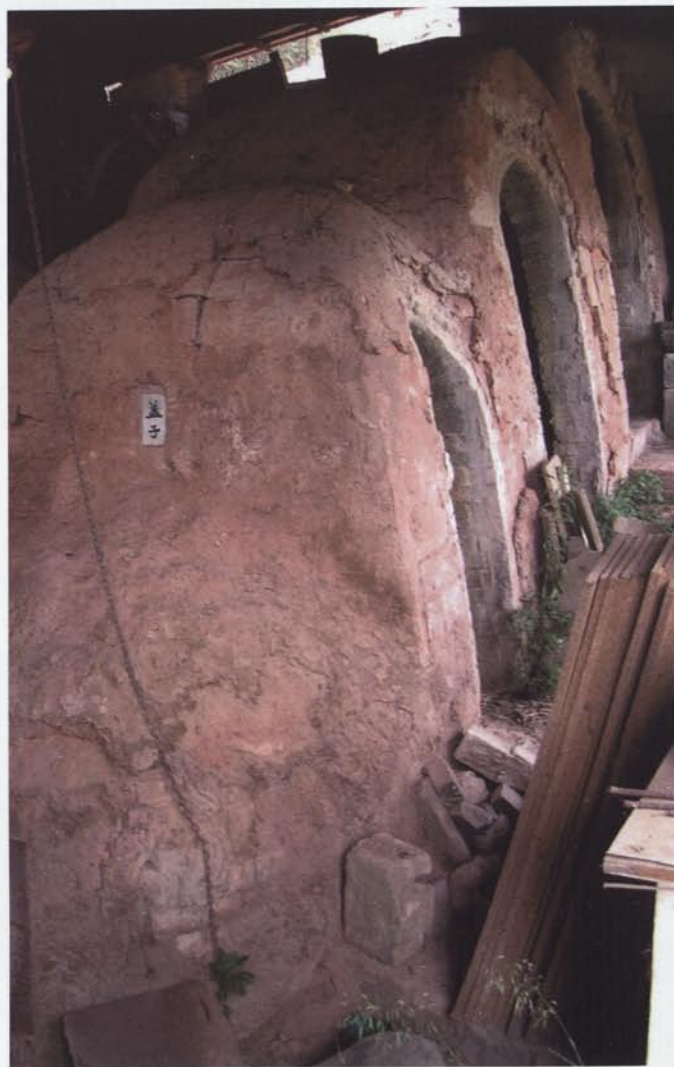
característica que facilita la tirada del forn (Fotografia 4). Les ceràmiques esmaltades cuites en aquest tipus de forn de flama directa tenen la particularitat de reservar "sorpreses" amb relació a l'aspecte superficial de les peces (RHODES 1999). Aquesta característica, juntament amb la gran llibertat de Miró i Artigas en la manera d'aplicar els esmalts, dona resultats morfològicament irregulars i desiguals en els efectes de color i llum. Miró i Artigas varen saber explotar amb avantatge aquests accidents per donar al mural un aspecte heterogeni que anima les grans zones acolorides.

4. El forn dit "Mashiko", de tipus noborigama, a Gallifa (Fotografia: Pau Maynés Tolosa).
